Byhus Helsingør

Restaurering af bindingsværk

Det fredede byhus Stengade 48-50 i Helsingør var gennem mange års slid og manglende forståelse for vedligehold i så dårlig stand at der var fare for sammenstyrtning.

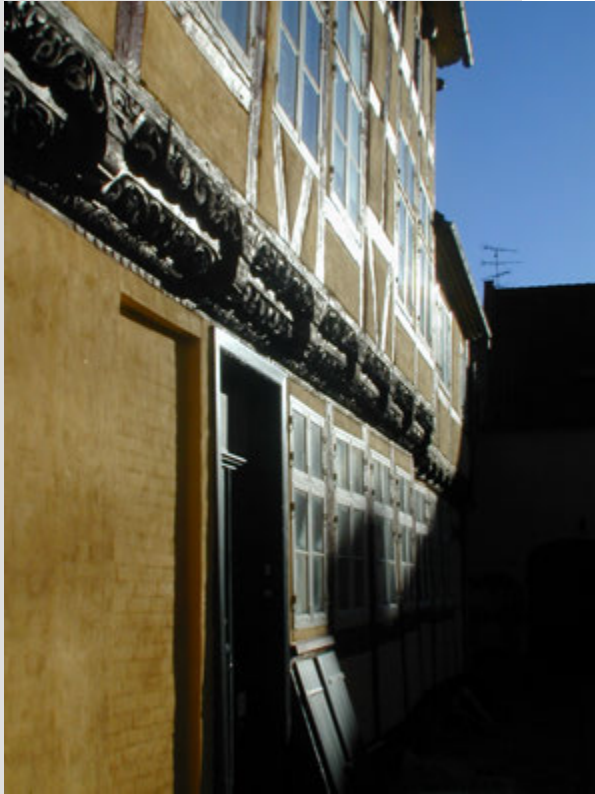
Dekorert overgangsfod

Udover det 2 etagers stokværk uden overgangsfod har baghuset en vældig dekorert overgangsfod mod gården.

De murede tavler i bindingsværket er kalket og stokværk er malet med linolie.

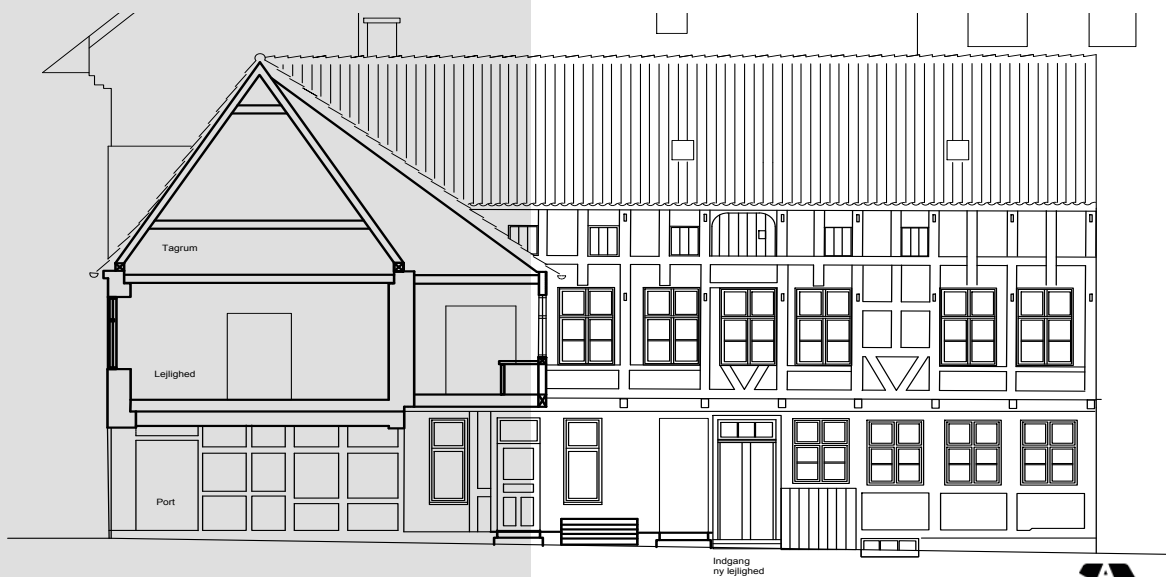
Tværsnit i forhus og facade af baghus

Ejendommen er opmålt og optegnet digitalt. Alle detaljer er gennemregistreret og dokumenteret.
